Österslövs gamla prästgård

Antikvarisk kontrollrapport, 2007

- taktäckning

Antikvarisk kontrollrapport, 2007
Österslövs socken, 1160
Kristianstad kommun
Skåne län

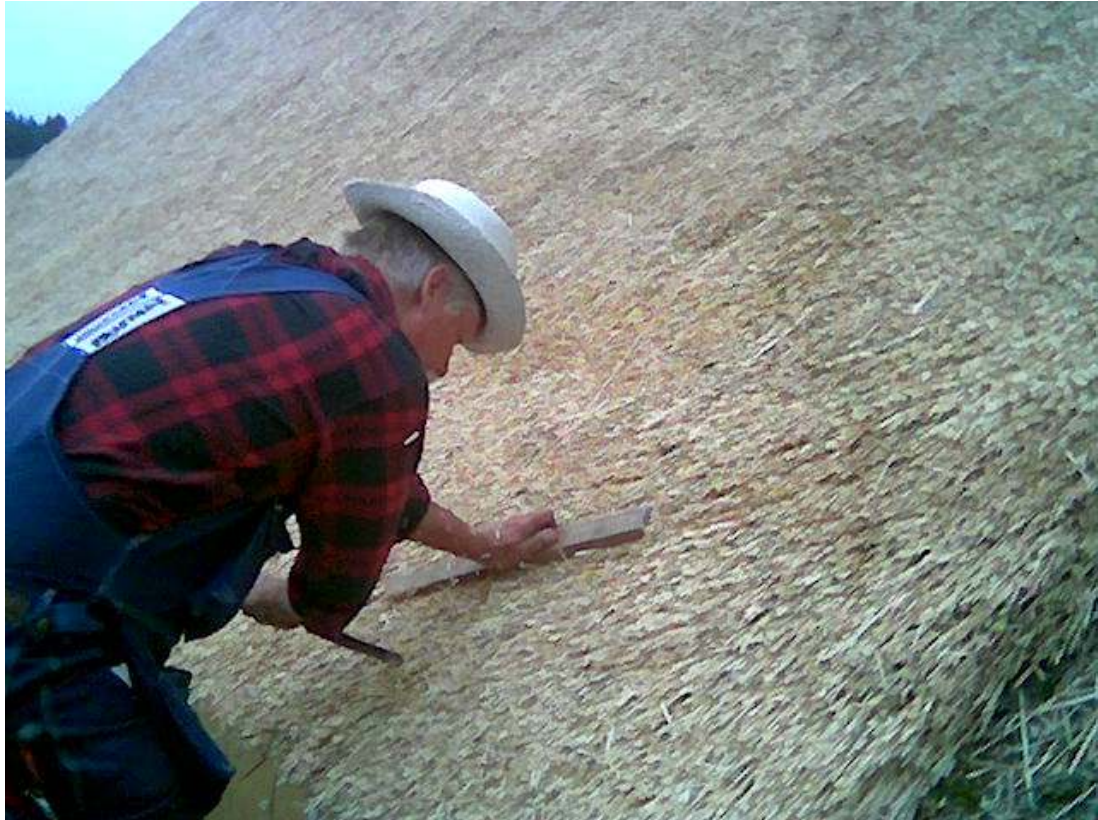
Norra takfallets östra vattbräda målades efter att den blivit återuppsatt. Något som innebär att insidan mot taktäckningen ej strukits med färg. Dock bedöms ingen skada vara skedd.

Beskrivning av norra takfallet.
